# **Schlussbericht des Büros für Flugunfalluntersuchungen**

## **über den Unfall**

des Flugzeuges Cessna 340, D-ICEN  
vom 21. August 2000  
im „Dräckloch“, im oberen Klöntal/GL

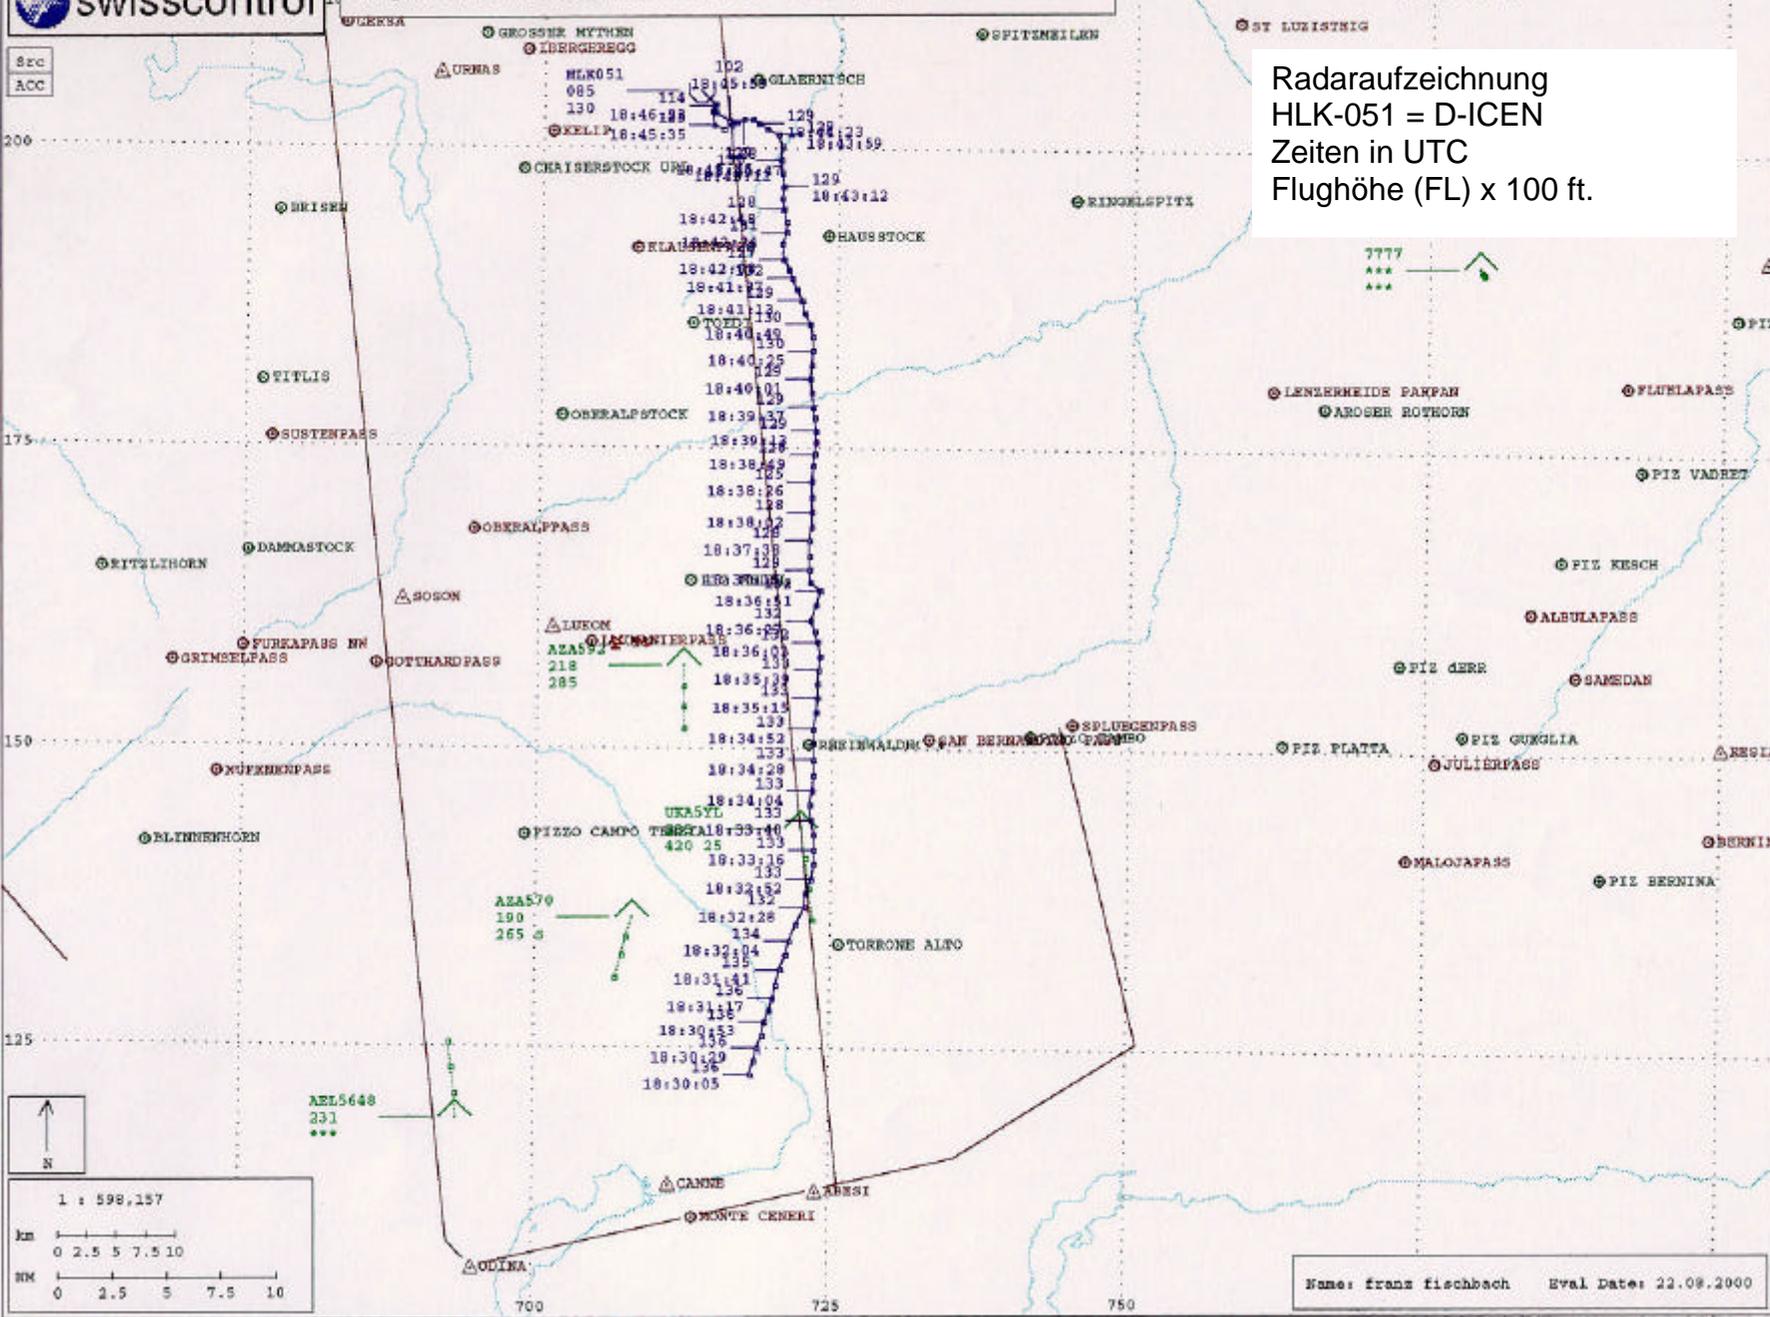
Radarzeichnung  
HLK-051 = D-ICEN  
Zeiten in UTC  
Flughöhe (FL) x 100 ft.

Die Radaraufzeichnung (Beilage) zeigt wie die D-ICEN nach 18:43:47 UTC vom Kurs abweicht, eine Linkskurve bis ca. 230° beschreibt und nach 18:45:22 UTC mit stark variierender Geschwindigkeit, Flugrichtung und Flughöhe schliesslich um 18:46:35 UTC auf FL105 die letzte gesicherte Position abgibt. Ca. 12 Sekunden später zeichnet das Radar noch eine interpolierte Position des Flugzeuges auf FL085 auf.

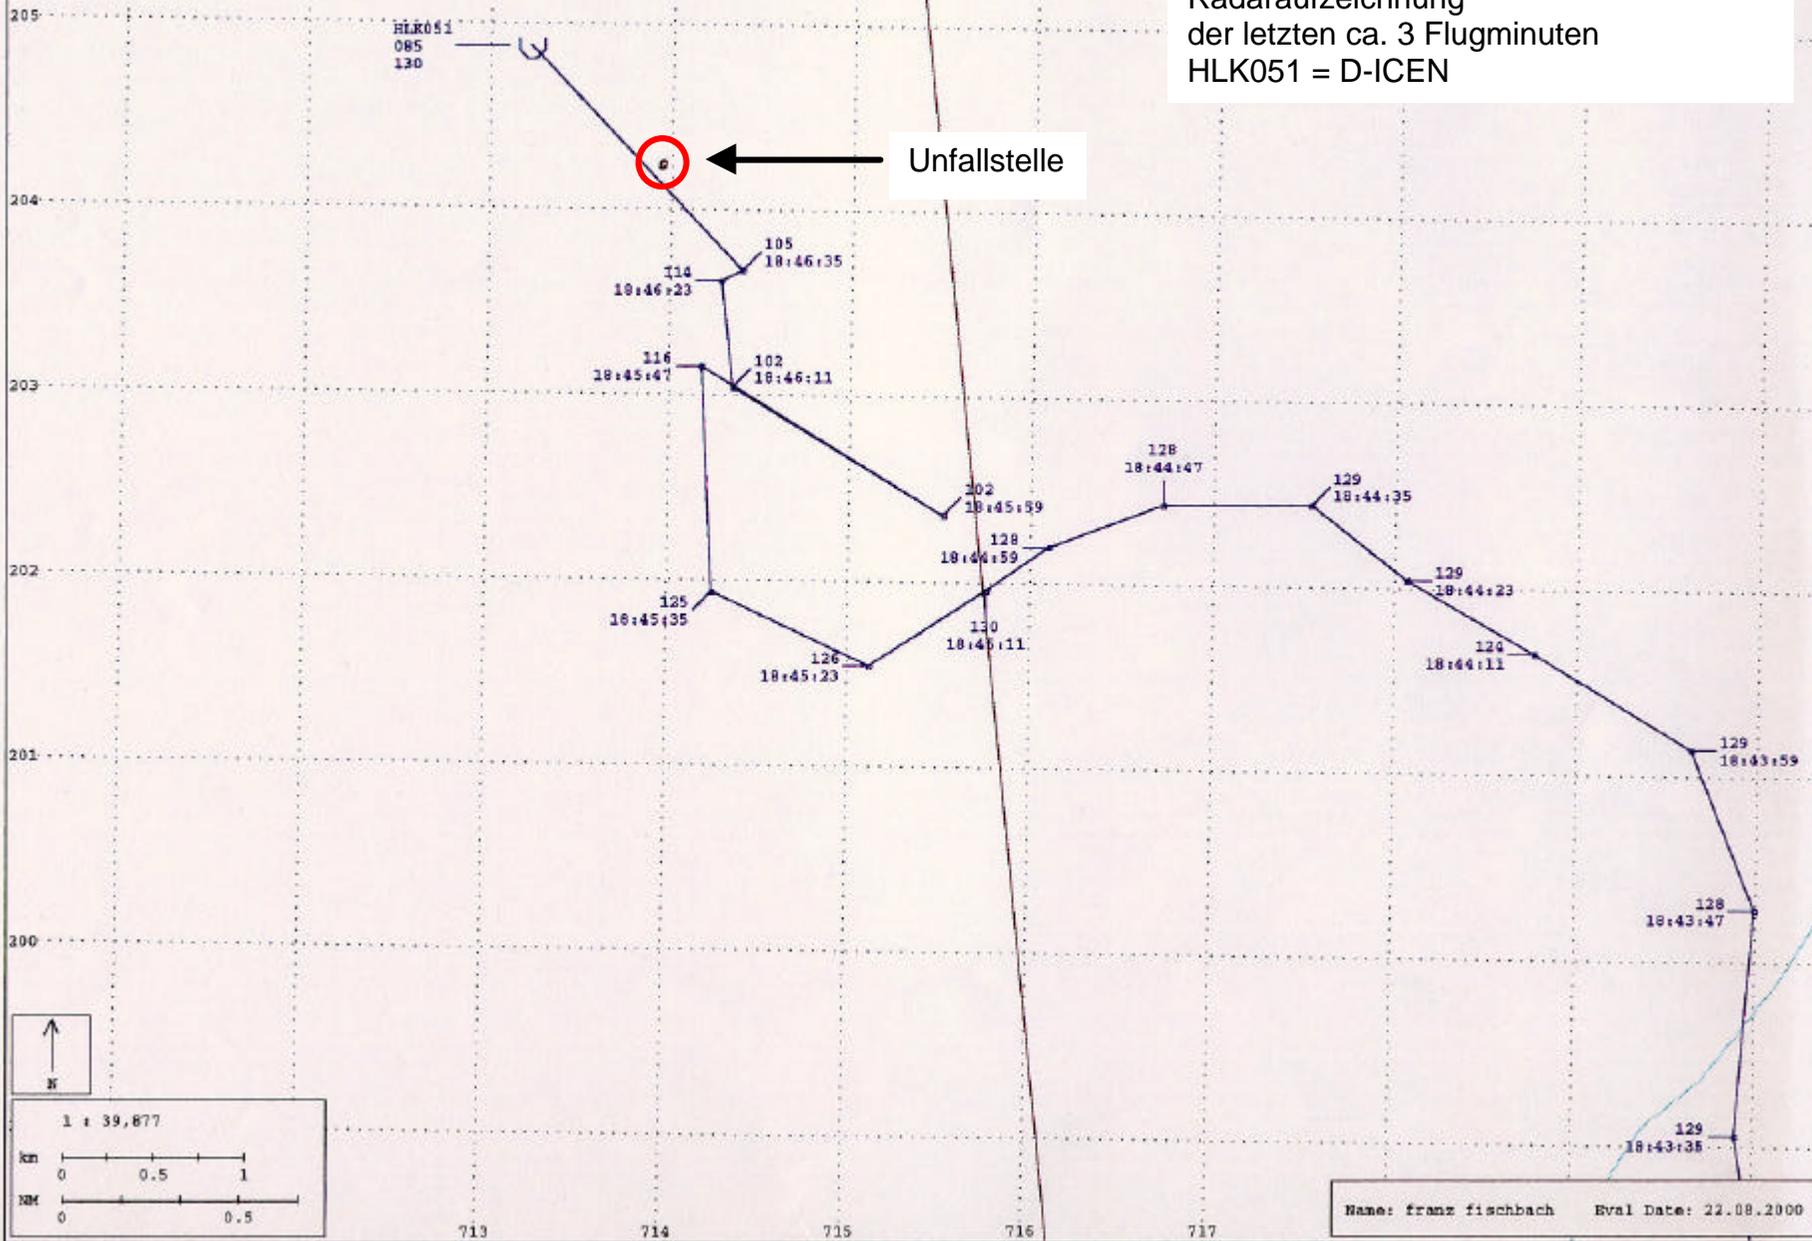
Radaraufzeichnung  
der letzten ca. 3 Flugminuten  
HLK051 = D-ICEN

Die Radaraufzeichnung zeigt ein Bild, welches typisch für einen Kontrollverlust des Piloten über das Flugzeug ist.

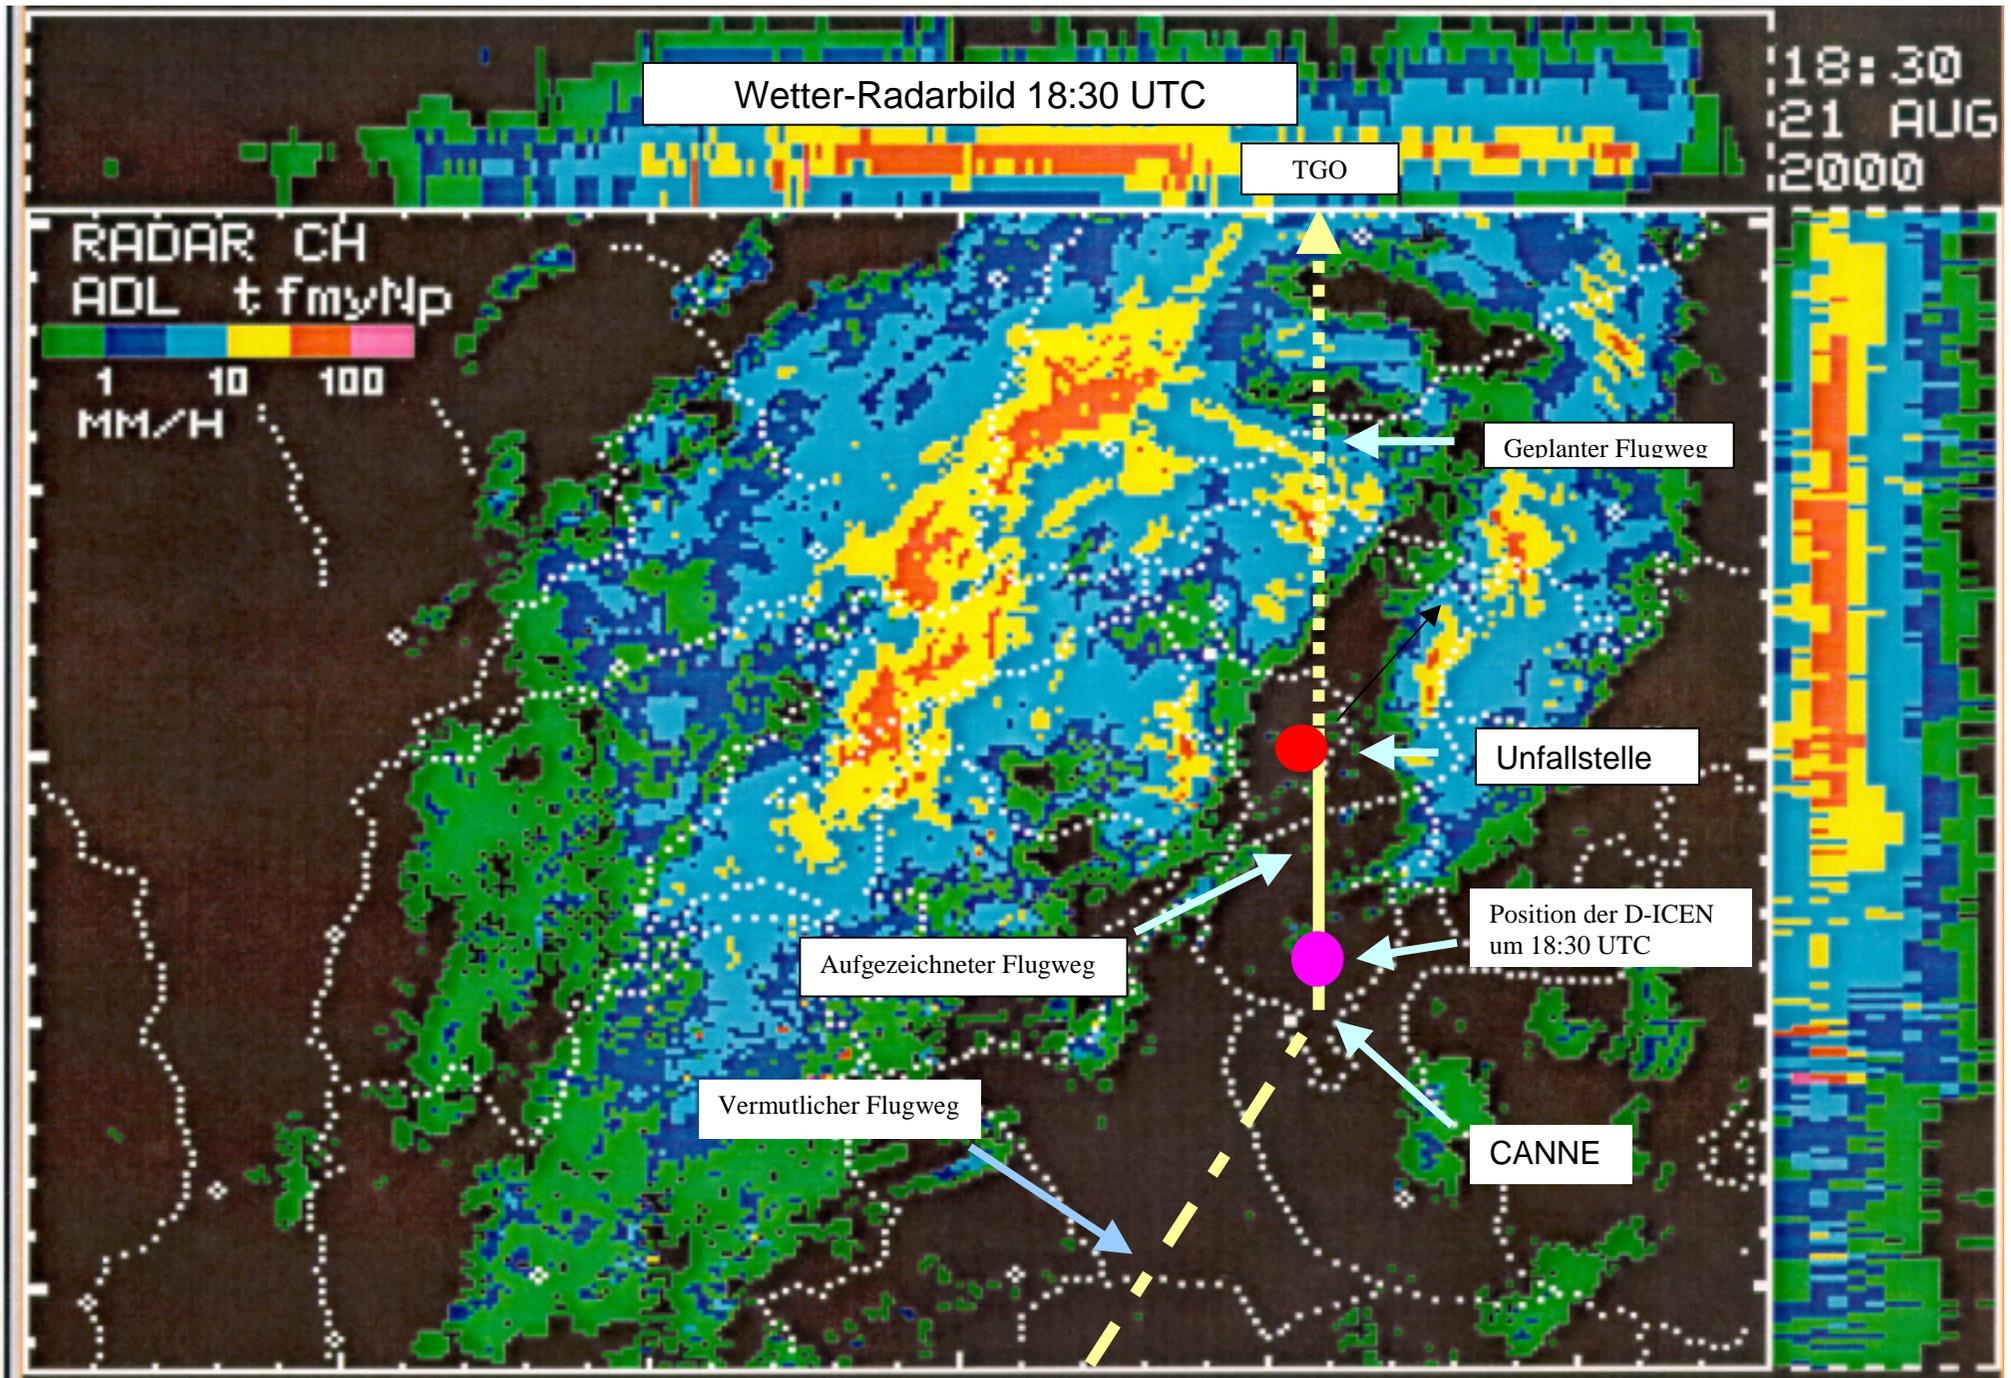
Wetter-Radarbild 21 Minuten nach dem Start der D-ICEN in Albenga

Wie auf den Wetter-Radarbildern in den Beilagen ersichtlich, wählte der Pilot den Flugweg durch ein Gebiet mit wenig Niederschlägen. Die Bilder zwischen 18:00 bis 19:00 UTC zeigen jedoch eine dynamische Entwicklung der

Gewitterfront. Dass der Pilot auf seinem Flugweg Sichtflugwetterbedingungen einhalten konnte, ist unwahrscheinlich.

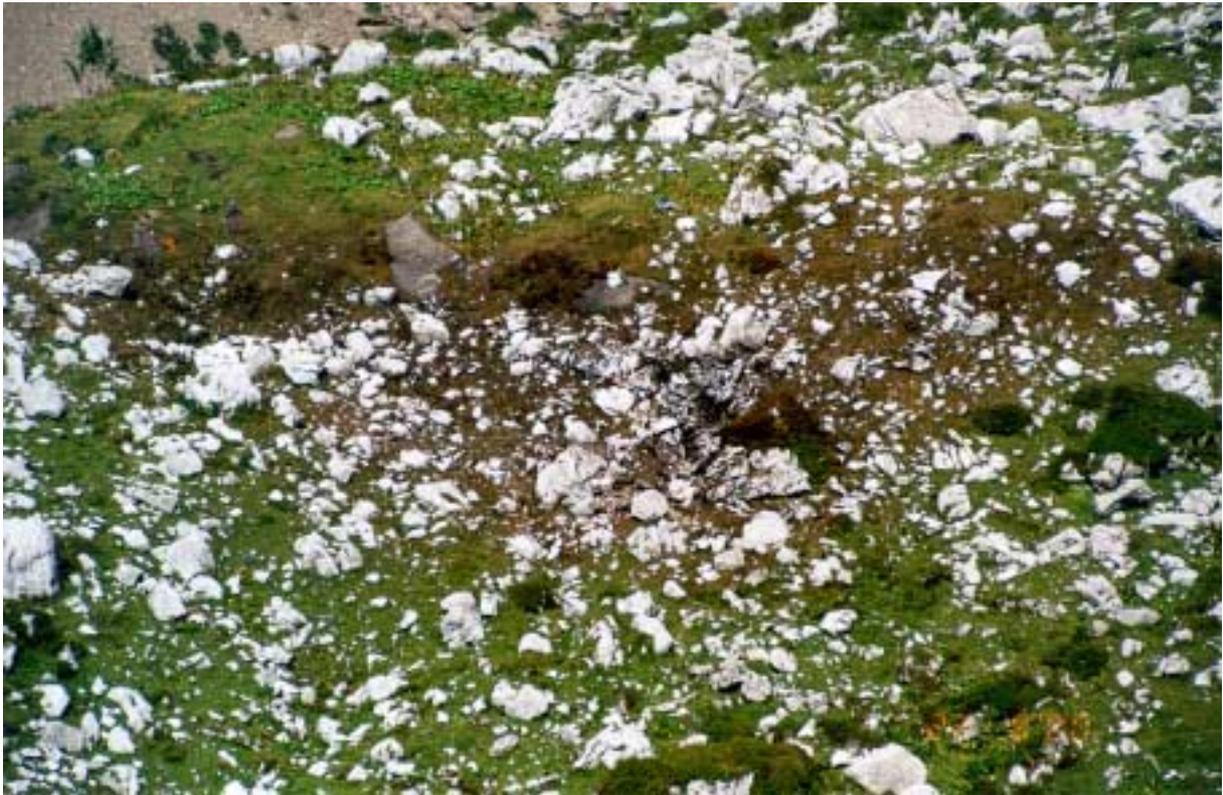
Die Absturzstelle befindet sich in sehr unebenem, mit Felsbrocken übersättem Gelände. An der Aufschlagstelle waren die beiden Motoren tief im Erdreich zwischen den Felsbrocken eingekeilt. Leichen- und Trümmerteile lagen weit verstreut über eine Ausdehnung von ca. 180 m x 160 m. Die Grasnarbe war in einem Radius von ca. 30 m um die Aufschlagstelle durch den Aufschlagbrand versengt.

Unfallstelle  
Aufnahme aus dem Helikopter Richtung Nord

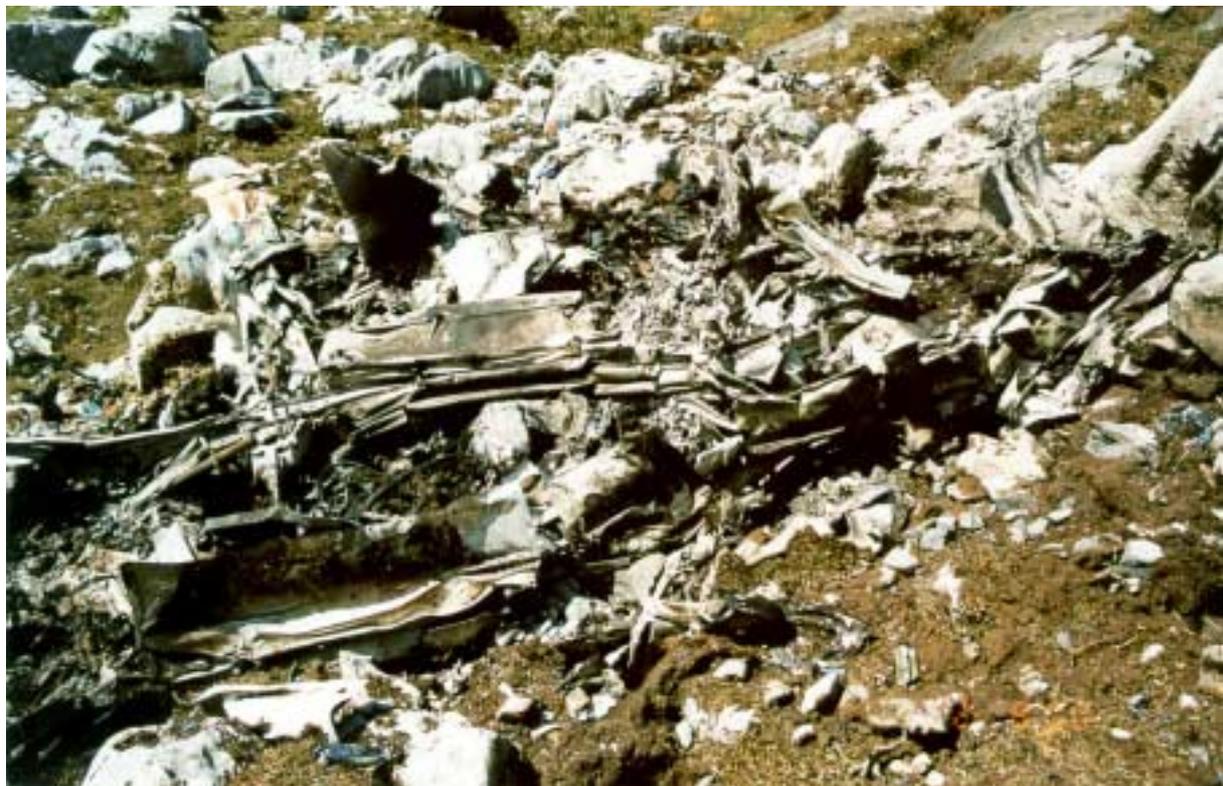
Die Lage sowie der Zertrümmerungsgrad des Wracks lässt den Schluss zu, dass das Flugzeug in einer Längsneigung von 60-70° und einem nördlichen Kurs mit einer Geschwindigkeit von über 300 kt aufgeschlagen war.

Hauptwrack  
Aufnahme Richtung Nord
